Research Reports of the National Institute
of Industrial Safety, NIIS-RR-2004 (2005)

コンテナクレーンとジブクレーンの耐震性に関する研究

Study on Earthquake Resistibility of Container Cranes and Jib Cranes

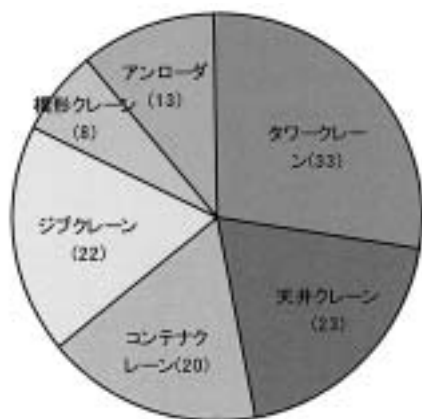
Fig. 1 The amount of the damage to each type of crane
クレーンの種類別の被害件数

地震発生直後、クレーンの被害状況の把握と対策に資するため、クレーン構造規格を所管する労働省（現厚生労働省）と日本クレーン協会が合同で現地調査を実施している。クレーンの被害状況を整理した報告書²⁾を基に、地震によるクレーンの種類別の被害件数を整理してFig. 1に示す。

同図より、タワークレーン及び天井クレーンにおける被害件数が多いが、タワークレーンの安全対策に関しては、当研究所の特別研究報告³⁾で既にまとめられ

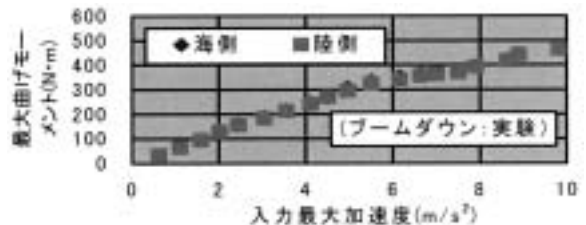
Fig. 6 Relation of input acceleration and maximum bending moment
入力加速度と曲げモーメントの関係

ブームダウン時の振動台への最大入力加速度と栈橋及び、クレーンの重心部分における最大応答加速度の関係をFig. 4に、損傷をうけた脚部に発生した最大軸力及び最大曲げモーメントの関係をFig. 5とFig. 6に示す。Fig. 4より、設計用震度の指標となるクレーンの応答加速度は、最大入力加速度が8.5 m/s²の時に最大となり、入力加速度をさらに大きくしても応答加速度は、ほぼ一定の値となっていることが分かる。これは、脚部の浮き上がりが非常に大きくなったためである。Fig. 5に示した最大軸力も同様の傾向にあるが、Fig. 6に示した最大曲げモーメントでは、入力加速度に概ね比例して大きくなっていることが分かる。また、脚部の浮き上がりによる非線形挙動を示した場合においても、海側と陸側で同等の最大応力となった。脚部の浮き上がりは、長期軸力(静止時の軸力)が小さい陸側脚において先行し、最大入力加速度が5.5 m/s²で発生した。脚部の浮き上がりによる非線形挙動が発生すると、従来の設計で採用されている線形解析による検討はできなくなり、非線形解析による設計によらなければならない。しかしながら、非線形解析はその手法及び結果の評価が複雑となるため、実用的であるとは考えられない。本実験例では、脚部が浮き上がるほどの大きな加振力が入力された場合の最大軸力及び、最大曲げモーメントは、脚部が浮き上がらない程度の小さな加振力が入力された場合に発生した最大応力と概

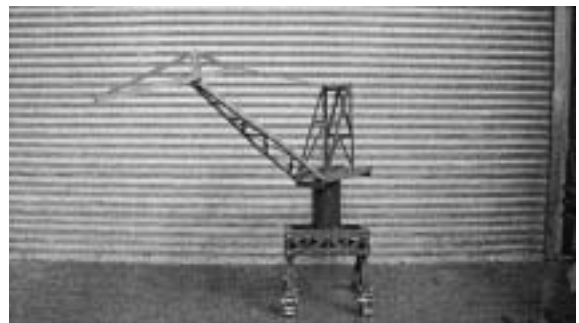
Photo. 3 Model for the shaking table tests
振動台実験用縮小モデル

検討対象としたダブルリンク式引込クレーンは、コンテナクレーンと同様に、運転席が設置されているレベルにカウンターウエイトが設置されており、カウンターウエイトの質量は、全質量の約20%であり、ローラーパスより下部の質量は、全質量の約70%である。ローラーパスより下部においては、十分に剛な部材が使用されており、ローラーパスより上部の構造は下部に比べ、剛性が低いものの自重に対して十分に剛であると言える。そのため、一次モードにおいても10Hzを超える非常に高い固有振動数を示している。**Photo. 3**に示した縮小模型を用いて自由振動実験を行い、確認を行なったが、実験結果は概ね解析結果と一致した。
